深圳市城镇燃气安全专项整治工作专班 办公室关于印发《深圳市餐饮等非居民 燃气用户安全隐患排查可视化 工作指引》的通知

深圳市餐饮等非居民燃气用户安全隐患排查可视化工作指引

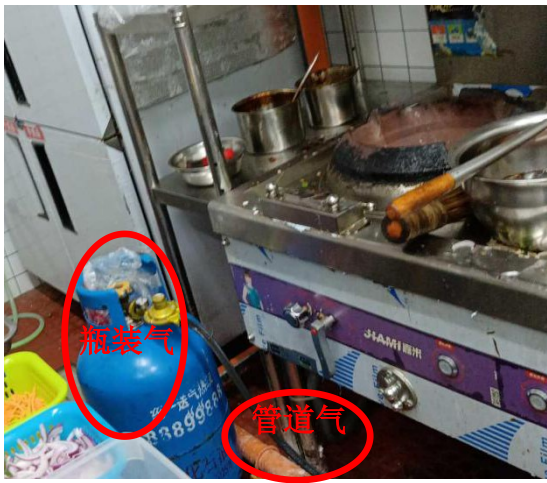
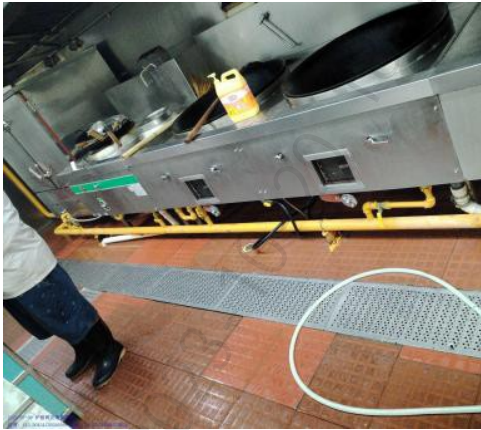
序号	隐患描述	隐患照片	合格照片	识别说明	整改措施
13	瓶管混用

<p>典型特征：同一场所（比如厨房和门口、大堂属于同一场所）已开通使用管道气的用户，仍然使用或存放瓶装气</p> <p>判定说明：同一用气场所已开通使用管道气的用户，严禁使用或存放瓶装气，即同一用气场所仅可使用管道气或者瓶装气。此类隐患存在不易辨识泄漏点、误操作、连锁爆炸等风险</p>	<p>通知街道或辖区住建部门暂扣气瓶，要求用户严禁使用瓶装气</p>
